歴史都市防災論文集 Vol. 3 (2009年6月)

市街地を流れる歴史用水の都市防災力評価

－鞍月用水と大野庄用水を対象として－

Estimation of Disaster Prevention on Historical Water Supply Channel at the City Area

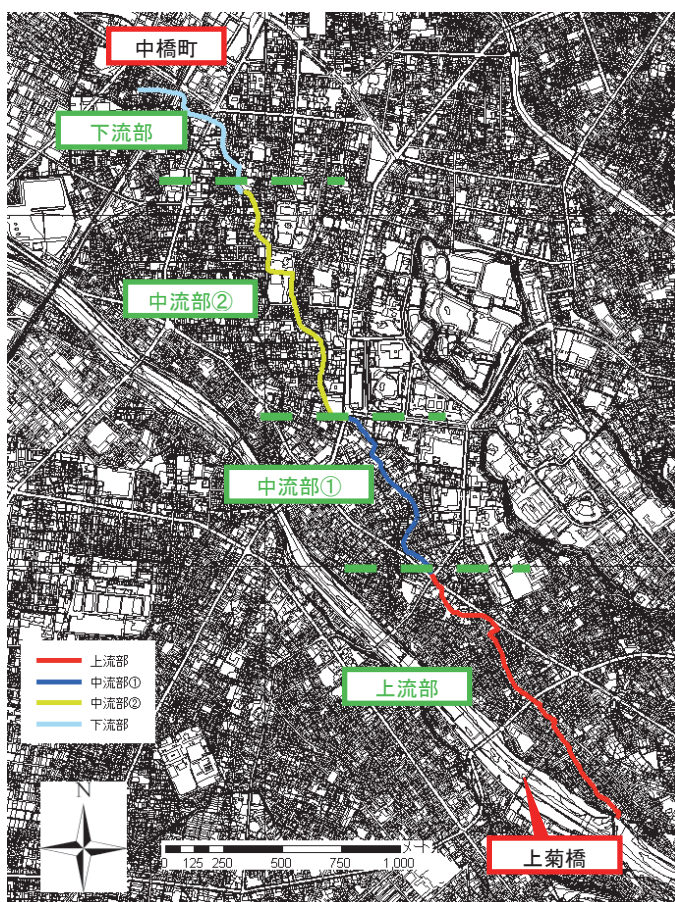
図1 鞍月用水の流域と対象区間

鞍月用水の現状としては、図1に示す対象区間(犀川上菊橋の上流右岸から大野庄用水との合流部である中橋町付近の約4km)の調査を行う。また、評価を容易にするため、図に示すように対象区間を特性別に上流部・中流部①・中流部②・下流部の4つの区間に分類する。用水の歴史的価値を評価するには意匠・修景も対象となるが、本研究では防災力評価の観点より開渠状況と、護岸状況について評価を行う。開渠状況は開渠率で評価する。開渠部分は現地調査でのデータを基に、都市計画図(2,500分の1)とキルビメーターを用いて計測する。調査結果を表1に示す。表に示すように全体の開渠率は71%と高い値になっている。これは、平成5年から行われた開渠化・ポケットパーク整備による行政による整備助成の影響が大きいと考える。また、上流部

の開渠率がその他の区間に比べて低い。この区間は住宅地であり、車がすれ違えることができるように暗渠化した箇所がいくつかあるからである(写真1)。また、表2に示す護岸状況については上流部では区間の約6割が暗渠部分であるが、開渠部では昔から残る様々な種類の石積み護岸が観察できる。中流部①では、三面張りのコンクリート護岸が大半を占めている。中流部②では、整備が実施され開渠化が進んでおり、新しい石積みと昔からの石積み護岸が混在している。また、歴史を感じさせる箇所がいくつかある。下流部では、新しい石積み護岸が大半を占め、多くの私有橋が架かっている。ここで、石積み護岸の種類別に集計した結果を表3に示す。主に割石布積みの護岸で構成されているが、開通当時から使用していたと思われる玉石乱積みや割石玉石乱積み護岸も一部残されていることが分かる(写真2)。

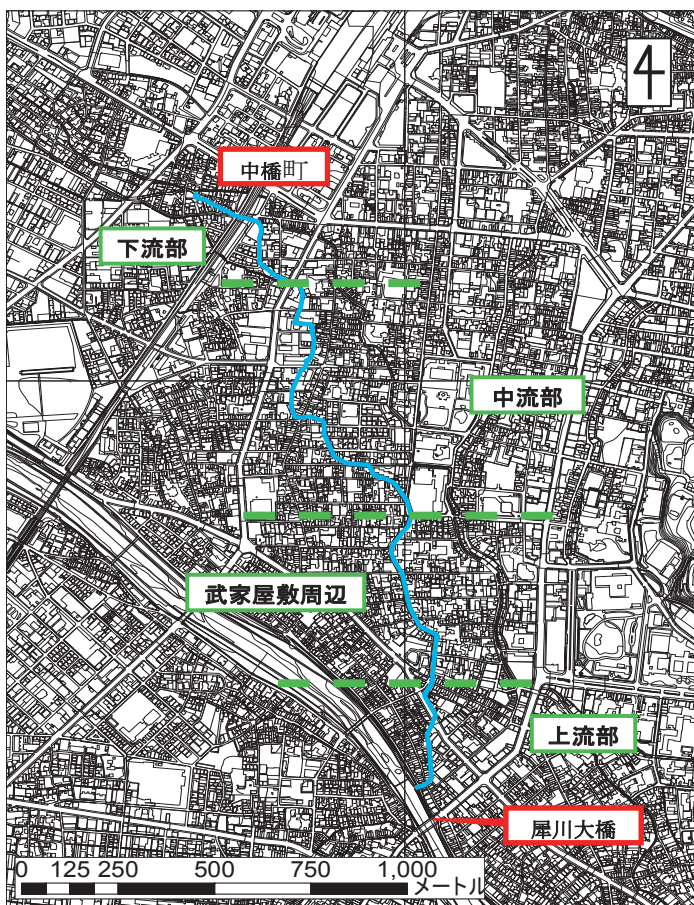
図2 大野庄用水の流域と対象区間

大野庄用水の現状としては、図2に示す対象区間（旧取水口の犀川大橋下流右岸から鞍月用水との合流部である中橋町付近の約2km）の調査を行う。また、評価を容易にするため、2章と同様な方法で図に示すように対象区間を特性別に上流部・武家屋敷周辺・中流部・下流部の4つの区間に分類する。調査結果を表4に示す。全体の開渠率は96%と非常に高い値となっている。これは、大野庄用水の暗渠部分が片町二丁目の中央通りを横断する部分しかないからである。

また、護岸状況については表5に示すように石積み護岸が、左岸1,625m、右岸1,317m、あわせて約2,940m（両岸平均74%）存在する。中流部では武家屋敷周辺ということもあり、石積み護岸の整備がされ歩行者から見える右岸側は特にきれいな石積み護岸となっている。これは、武家屋敷周辺が金沢市の伝統環境保存区域に指定されているからと考えられる。しかしながら、上流部では伝統環境保存区域に指定されていないため、土地所有者が護岸の整備を行う必要があり、そのため修理の不完全な石積み護岸が目立つ。中流部では、石積み護岸の老朽化が進み、破損が目立つ箇所がある。下流部では、コンクリート護岸が多いことや、護岸長は割合としてほとんどないものの唯一の鋼矢板護岸が観察できる、などの問題点もある。
